# Pierwsze krajowe pomosty wag samochodowych z betonu sprężonego

Dr inż. Rafał Szydłowski, inż. Małgorzata Ogrodniczek, Politechnika Krakowska

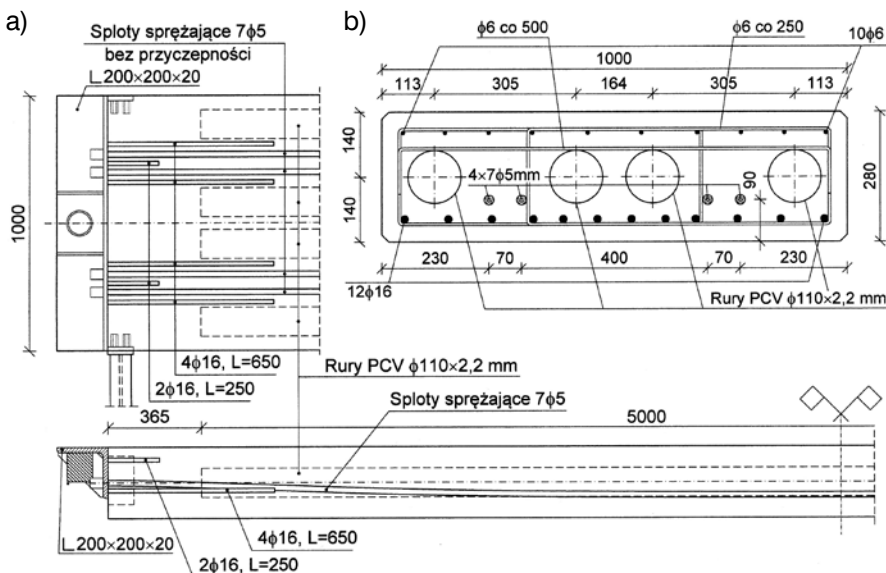
Rys. 4. Geometria płyty: fragment rzutu i przekrój dłuży (a), przekrój środkowy (b)

Po wykonaniu pierwszych pomostów szerokość płyty 0,9 m okazała się zbyt mała, została zwiększona do 1,0 m. Kolejne pomosty wykonano z płytami o przekroju  $1000 \times 280$  mm. Te z kolei okazały się zbyt ciężkie. Ciężar płyty przekroczył znacznie 4000 kg, natomiast ciężar całego pomostu wartość 24 ton. Spowodowało to, iż pomost nie mógł być transportowany w całości, co znacznie podniosło jego koszty. Szukano łatwego rozwiązania zmniejszenia wagi płyt. Zdecydowano zastosować kanały wewnątrz przekroju płyty (rys. 4). Użyto w tym celu 4 rur kanalizacyjnych PCV  $\phi 110 \times 2,2$  mm. Wprowadzono 4 kanały o długości 5,0 m w rozstawie przedstawionym na rysunku 4. Każdy z kanałów dał oszczędność w ciężarze płyty ok. 240 kg. Płyta stała się więc lżejsza o 960 kg, natomiast pomost o prawie 4 tony.

Na rysunku 5a przedstawiono widok pierwszej wykonanej płyty w trakcie sprężania. Rysunek 5b przedstawia natomiast widok kompletnego pomostu w miejscu jego użytkowania. Do chwili obecnej wykonano łącznie 12 pomostów: 3 w wersji z pełną płytą o przekroju  $900 \times 280$  mm, 2 w wersji z pełną płytą o przekroju  $1000 \times 280$  mm i 7 w wersji ostatecznej przedstawionej na rysunku 4.

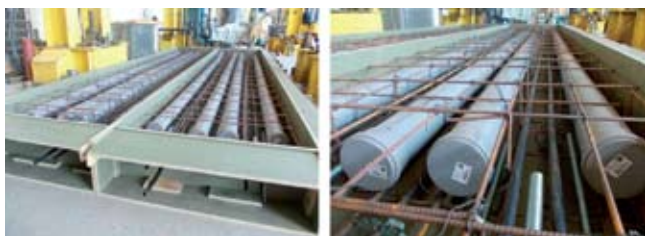
**Rys. 6.** Płyty „kanałowe” pomostu wagi przed zabetonowaniem

swoją projektowaną wytrzymałość 28-dniową, a długi okres dojrzewania przed sprężeniem pozwala sądzić, iż przyrost wytrzymałości po 28 dniach prawie dobiegł końca. Na rysunku 6 przedstawiono widok płyt przed betonowaniem. Średnie wartości wytrzymałości na ściskanie i modułu sprężystości wyznaczone na walcach  $f_{150 \times 300}$  mm wynosiły odpowiednio 45,0 MPa i 41,8 GPa po 28 dniach i 58,9 MPa i 43,3 GPa po 90 dniach.

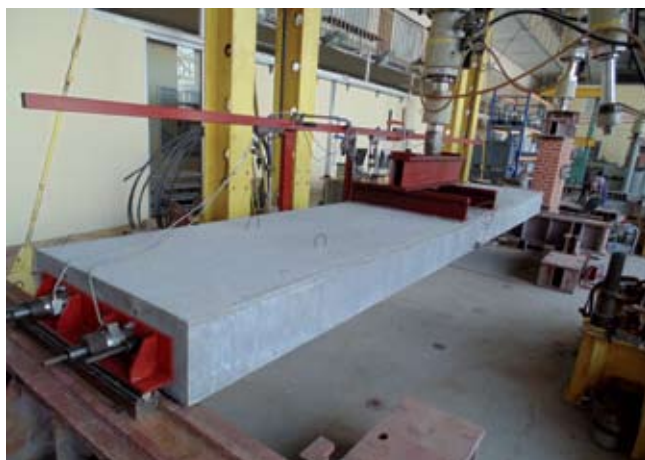
**Rys. 8.** Widok stanowiska badawczego

Na rysunku 7 przedstawiono schemat stanowiska badawczego wraz z lokalizacją przetworników pomiarowych. Rysunek 8 przedstawia widok stanowiska. Zastosowano dwupunktowe obciążenie. Rozstaw szyn obciążających dobrano tak, aby przy obciążeniu dwupunktowym uży-
